INFORME DE RESTAURACIÓN DEL LIENZO
“RETRATO DEL HERMANO MAYOR JUAN MUÑOZ
DELGADO”

- OBRA: Retrato de D. Juan Muñoz Delgado.
- AUTOR: García González. Firma y fecha en el ángulo inferior izquierdo del anverso del lienzo.
- TÉCNICA: Óleo sobre lienzo.
- MEDIDAS: alto 48 cm. x ancho 36´8 cm.
- CRONOLOGÍA: Año 1943.
- PROPIEDAD: Cofradía Marraja de Cartagena

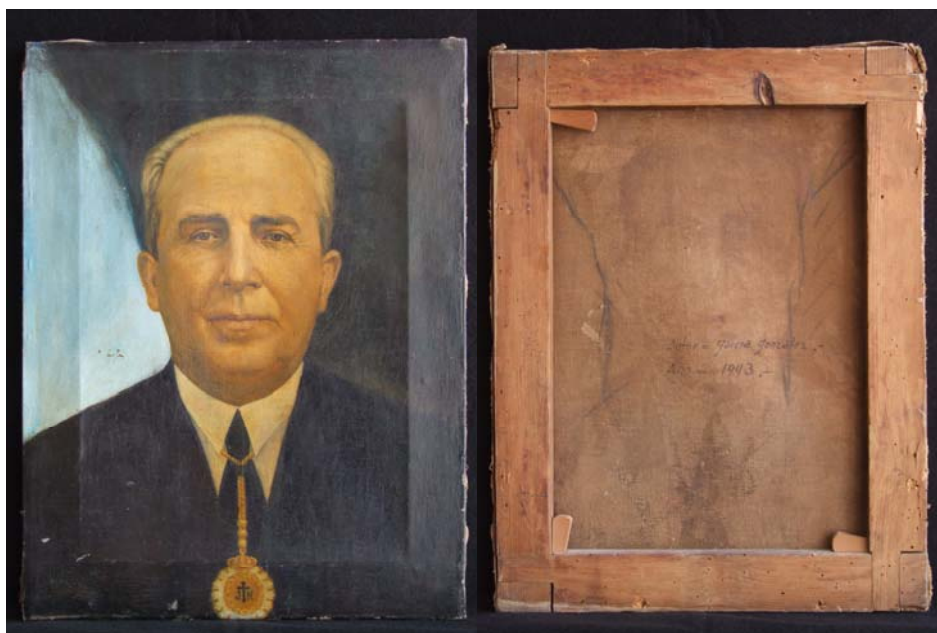
Fotos 1.y 2.: inicial anverso y reverso del lienzo.

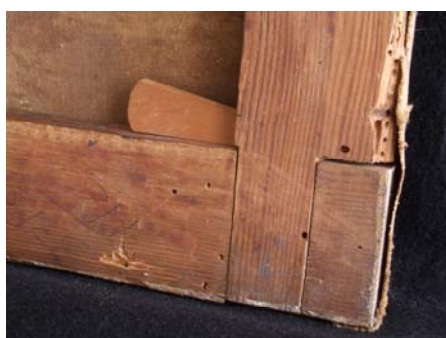
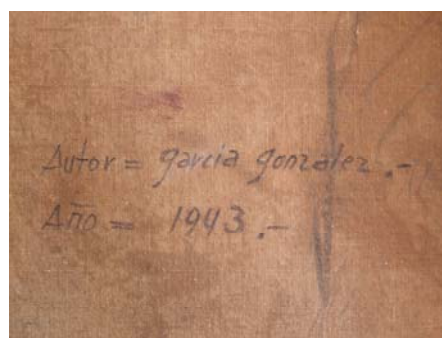
Foto 3: bastidor original, y foto 4: inscripción en el reverso del lienzo.

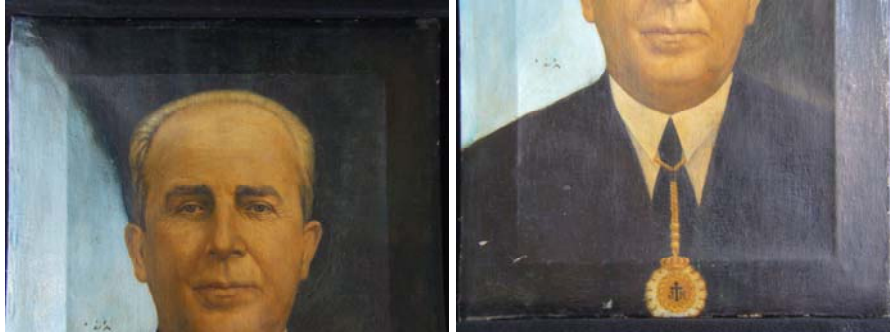
Foto 5 y 6: Inicial Mitad superior e inferior del anverso. Obsérvese las marcas de distensión del lienzo y el aspecto amarillento por la oxidación del barniz.

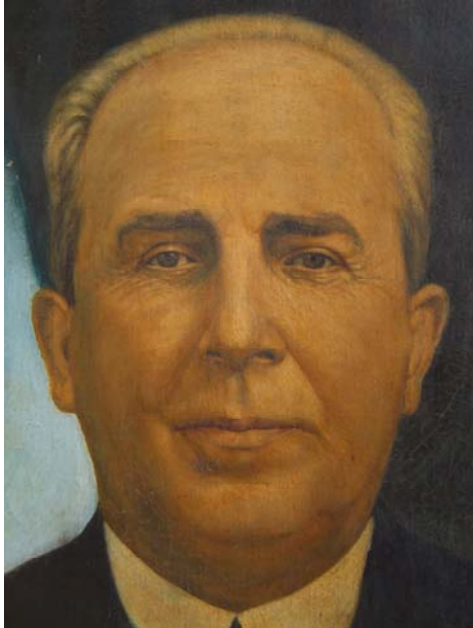
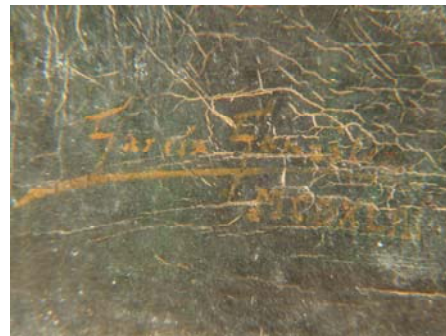
Foto 7: Detalle inicial del rostro y foto 8: detalle de la firma y fecha en el ángulo inferior izquierdo.

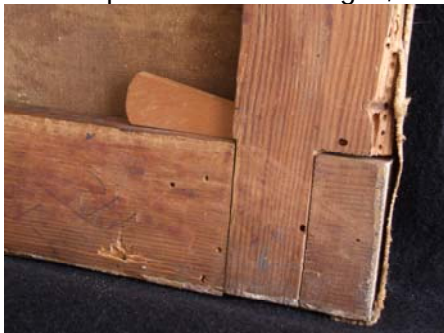
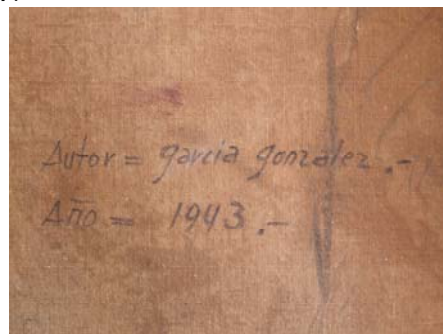
Foto 9: estado del bastidor original y foto 10: Inscripción en el reverso del lienzo

Montaje del lienzo en nuevo bastidor al hallarse el original gravemente atacado por insectos xilófagos, Foto 9.

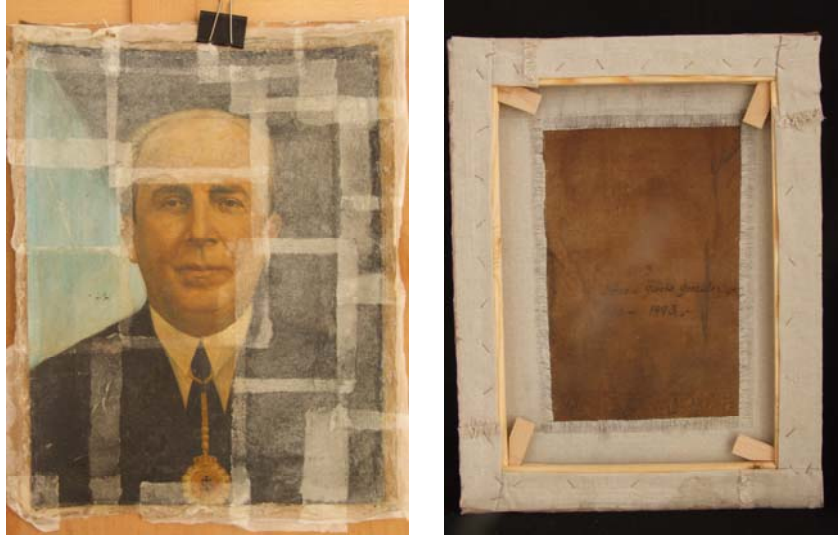
Foto 12: Protección película pictórica y foto 13: Reentelado de bordes.

Reentelado de bordes utilizando tela de lino de similares características al original. Adhesivo sintético.

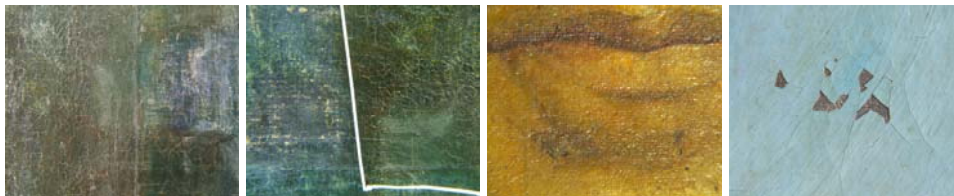
Eliminación del barniz oxidado. Eliminación de repintes repartidos por toda la superficie pictórica. Estos repintes cubrían desgastes de policromías y/o lagunas pictóricas y se hallaban con gran profusión en el fondo-cortina con tonos parduzcos y amarillentos, en la chaqueta, con una capa de color marrón, repintes puntuales en el rostro, y una capa de grueso repinte azul celeste en el margen medio-superior izquierdo cubriendo una policromía original subyacente; Este grueso repinte se ha eliminado a punta de bisturí, los más arriba citados, con medios químicos.

Fotos 14, 15: catas limpieza del fondo-cortina, foto 16: repinte sobre laguna pictórica en carnación, y Foto 17: Carencia subyacente bajo el repinte azul celeste.

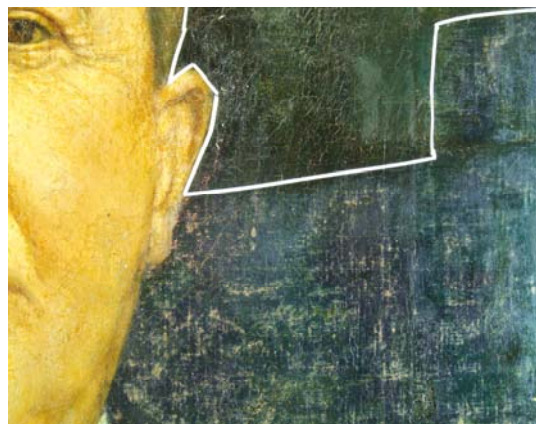
Foto 18: Detalle ampliado de la foto 19, obsérvese el color real azul violáceo del fondo-cortina bien distinto al repinte verdoso.

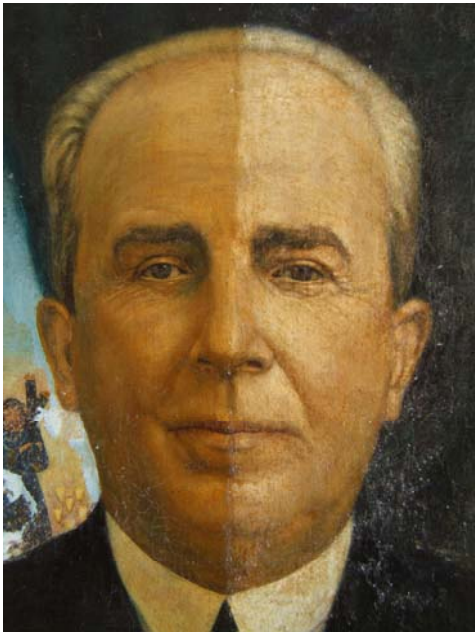
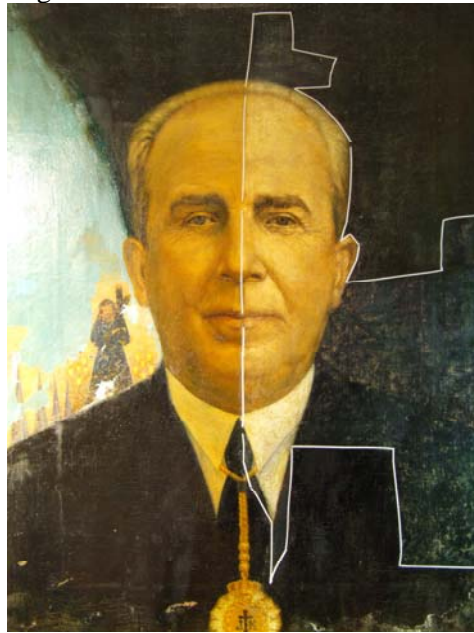
Fotos 20 y 21: Media limpieza del rostro, y proceso general de limpieza.

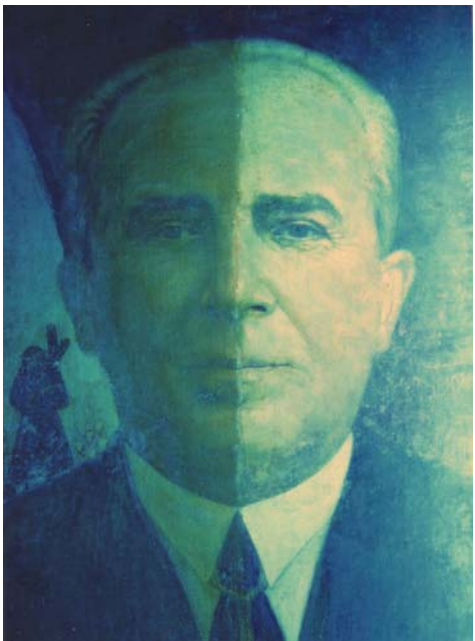
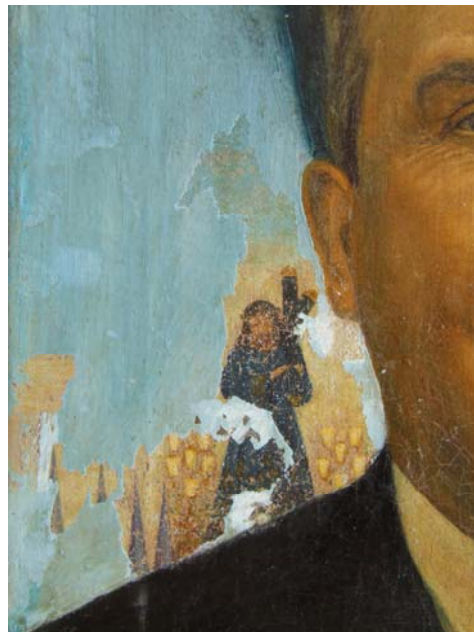
Foto 22: Media limpieza del rostro, la luz UV evidencia la fluorescencia de la capa de barniz. Foto 23: Eliminación de la capa de repinte azul celeste apareciendo la policromía subyacente.

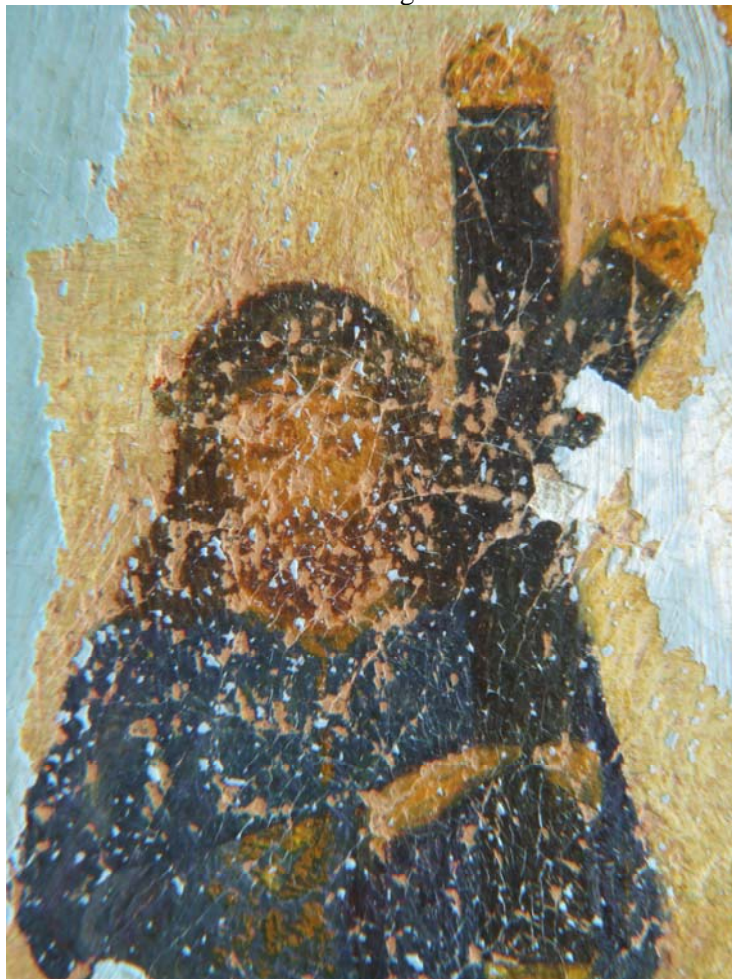
Foto 24: Detalle ampliado de la foto 23.

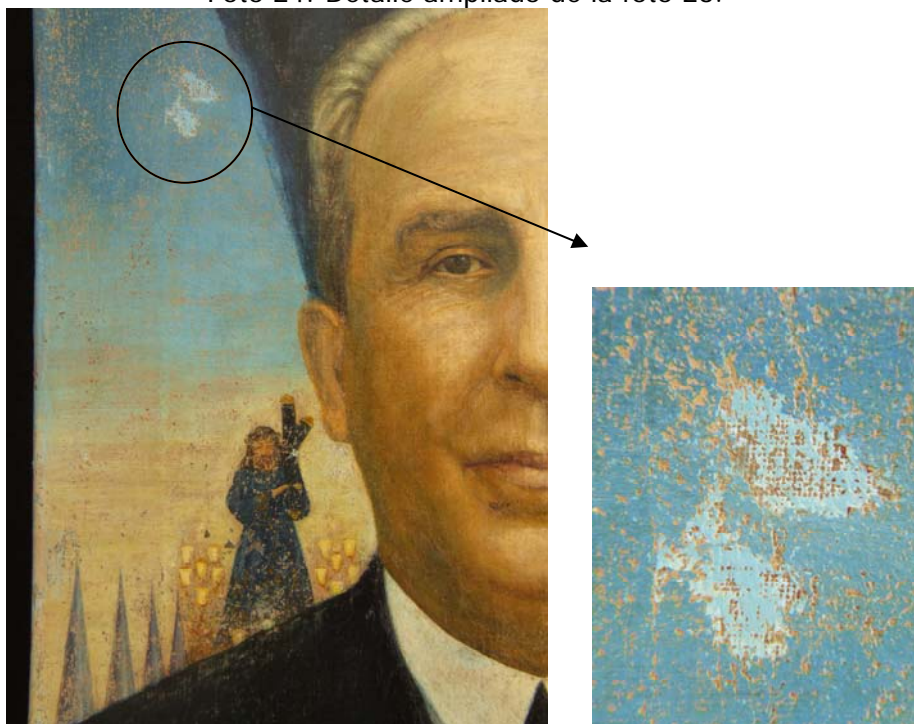
Foto 25: Limpieza terminada del margen izquierdo, descubrimiento de policromía. Foto 26: detalle ampliado de las dos lagunas pictóricas del ángulo superior izquierdo; obsérvese como estas lagunas han sido cubiertas por el

repinte azul celeste, acaso sea esta la causa del repinte al no poder igualar el tono.

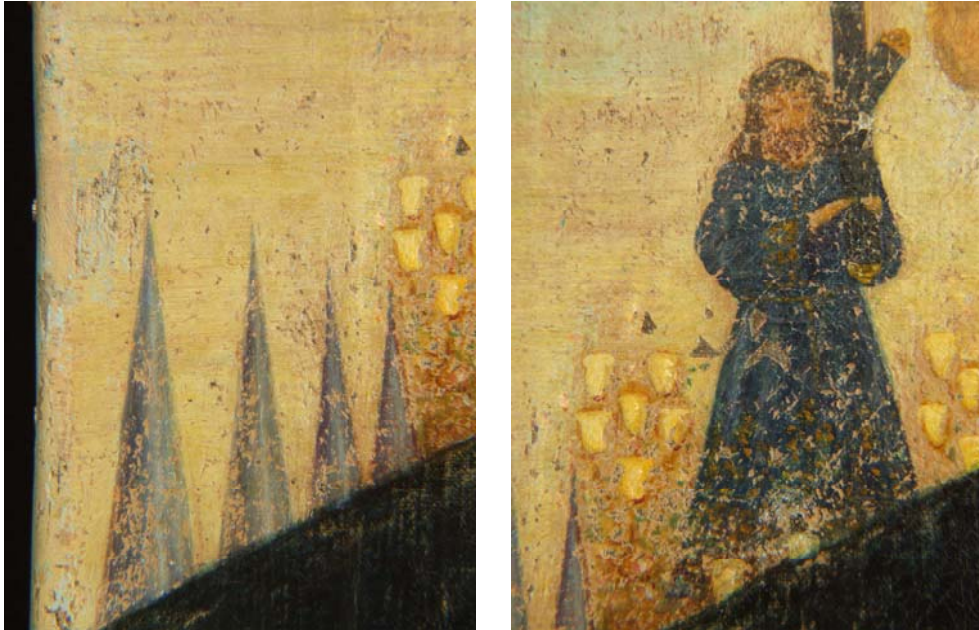
Fotos 27 y 28: Detalles ampliados de la foto 25; la pintura se halla muy deteriorada.

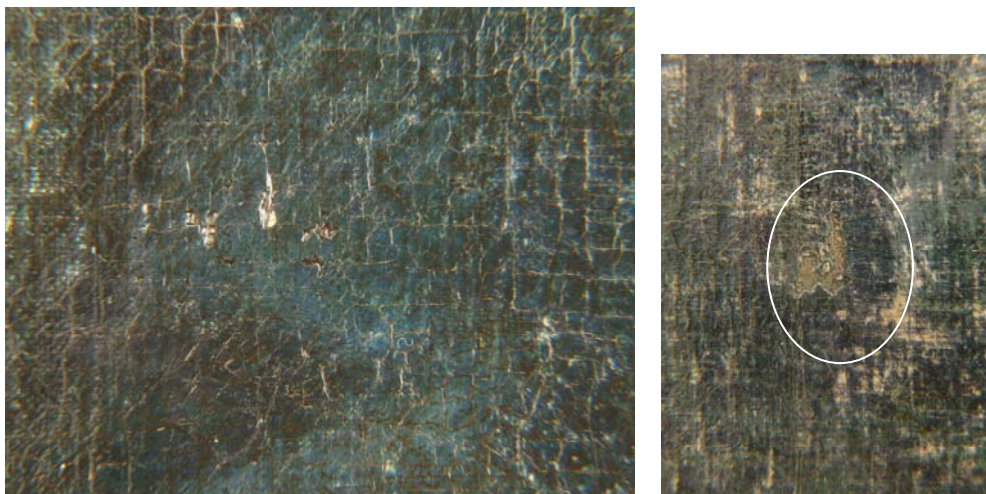
Foto 29: Limpieza finalizada de la solapa derecha de la chaqueta. Obsérvese los restos de repinte marrón entre las grietas y las lagunas pictóricas. El borde de la solapa de color azul verdoso estaba cubierto por el repinte marrón que falseaba el dibujo y color original de la chaqueta. Foto 26: detalle de laguna pictórica descubierta tras la limpieza del fondo-cortina sobre el hombro izquierdo del retratado.

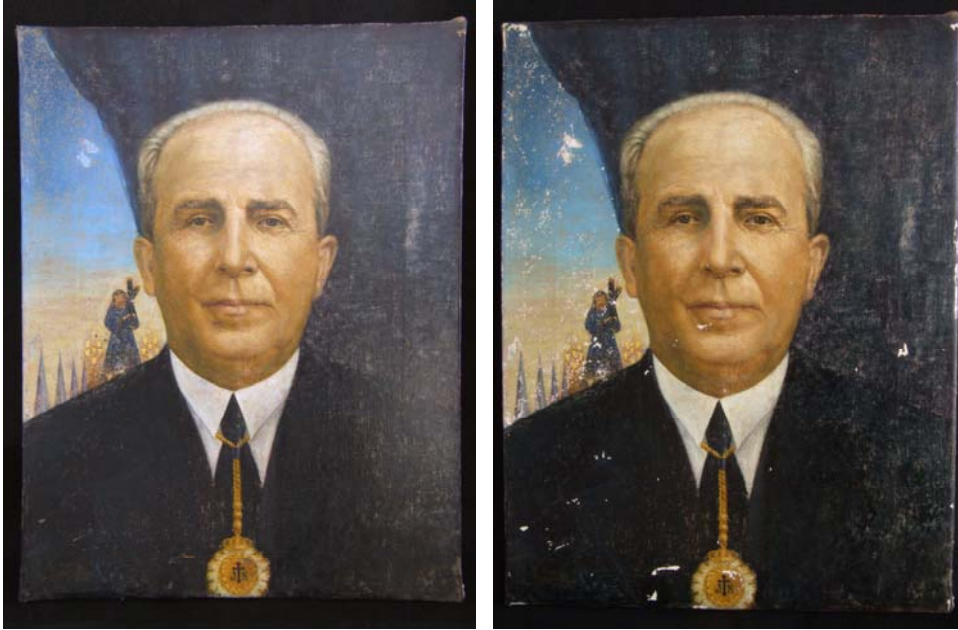
Fotos 30 y 31: limpieza finalizada, y estucado de lagunas pictóricas.

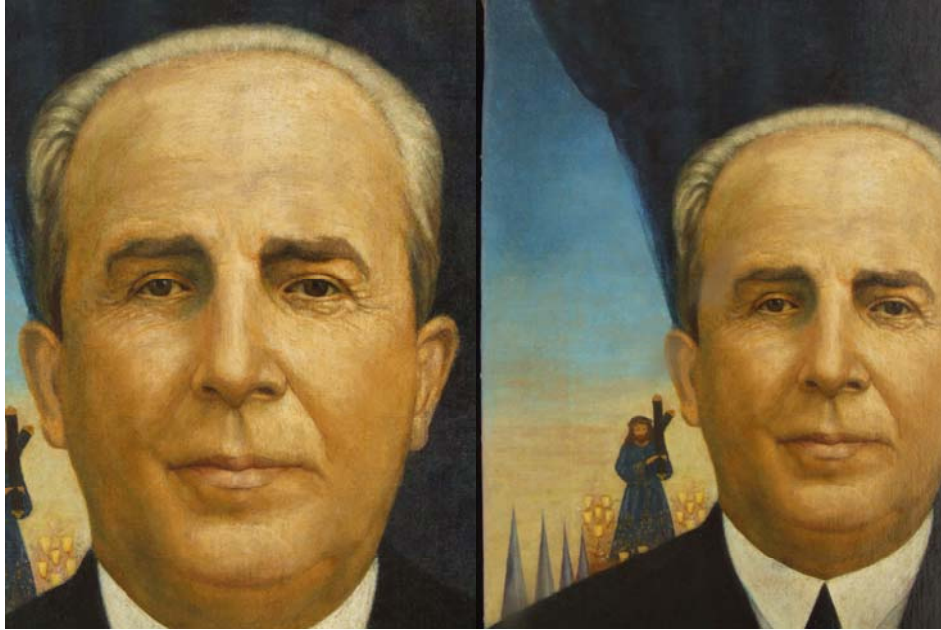
Foto 36: detalle final del rostro y foto 37: detalle del rostro y margen izquierdo.

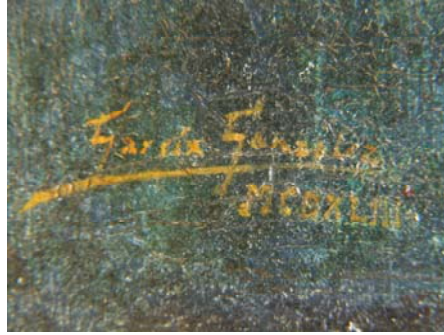
Foto 44: Detalle de la firma en el ángulo inferior izquierdo:
"García González MCDXIII"

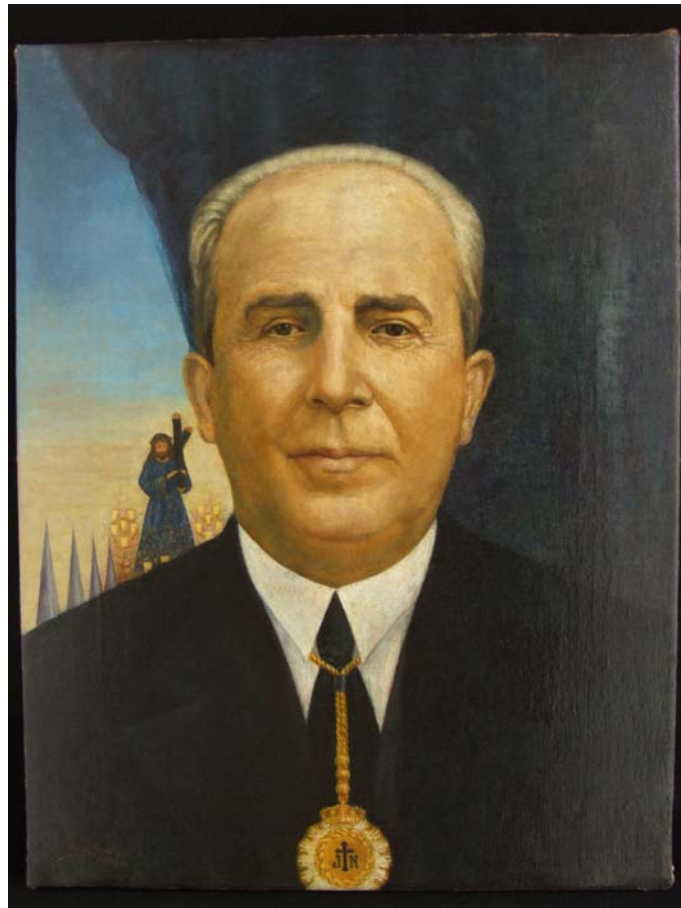
Foto 45: restauración finalizada.
