INFORME DE RESTAURACIÓN DEL LIENZO
“RETRATO DEL HERMANO MAYOR JUAN MUÑOZ
DELGADO”

- OBRA: Retrato de D. Juan Muñoz Delgado.
- AUTOR: García González. Firma y fecha en el ángulo inferior izquierdo del anverso del lienzo.
- TÉCNICA: Óleo sobre lienzo.
- MEDIDAS: alto 48 cm. x ancho 36´8 cm.
- CRONOLOGÍA: Año 1943.
- PROPIEDAD: Cofradía Marraja de Cartagena

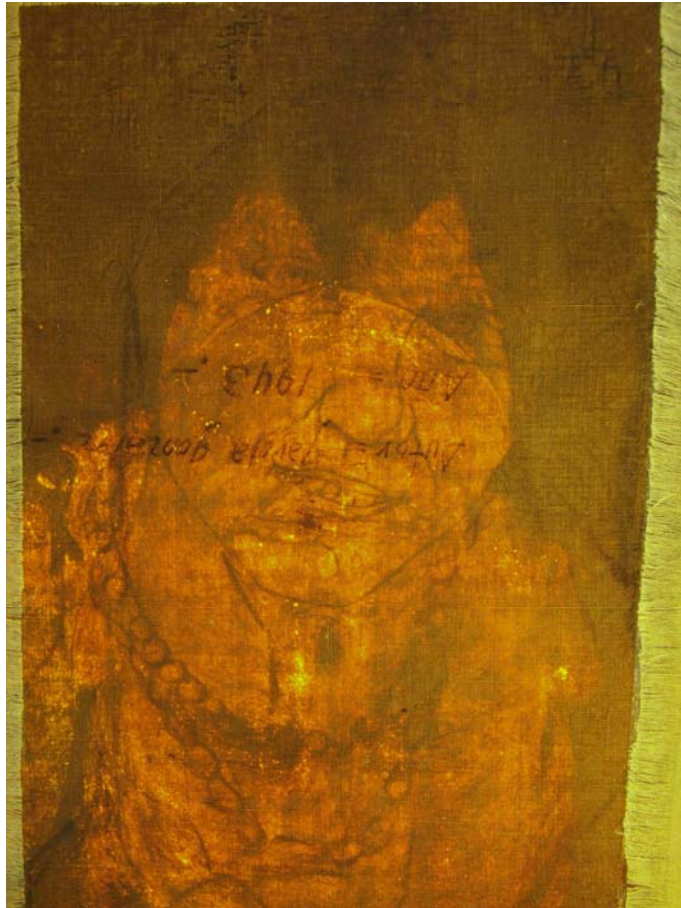
Foto 43.

Durante el proceso de restauración se descubrió que el lienzo original había sido reutilizado, por el dibujo subyacente descubierto observando el lienzo al trasluz. Este dibujo subyacente se halla invertido con respecto al retrato de Juan Muñoz Delgado, y corresponde a un retrato de mujer a tres cuartos, que está sonriendo y lleva collar o collares al cuello, foto 35. Con antelación a este hallazgo se pudieron observar (en el anverso del lienzo), restos de color sólido en lagunas y desgastes policromos y sobre éstos, una capa de base rosada bastante opaca.
